Fachwerksanierung Am Markt 5 in Peine

gefördert durch die Bundesrepublik Deutschland, vertreten durch die Beauftragte für Kultur und Medien (BKM), die Deutsche Stiftung Denkmalschutz, das Land Niedersachsen und weitere Förderer

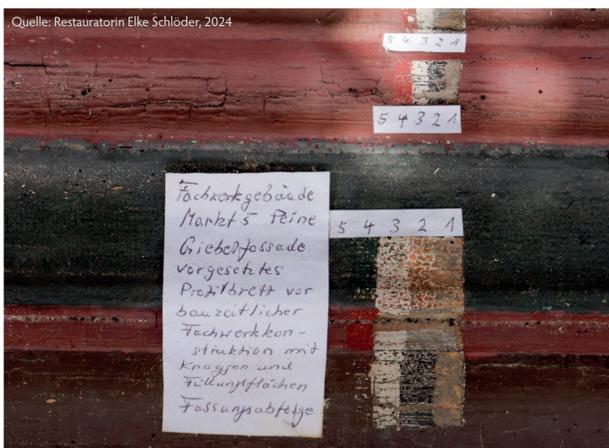
Fachwerkgebäude
Markt 5 Peine
Giebelfassade
vorgeschnittenes
Profilm Brett vor
bauzeitlicher
Fachwerk-
strukturen mit
Kraggen und
Füllungsflächen
Fassungsabfolge

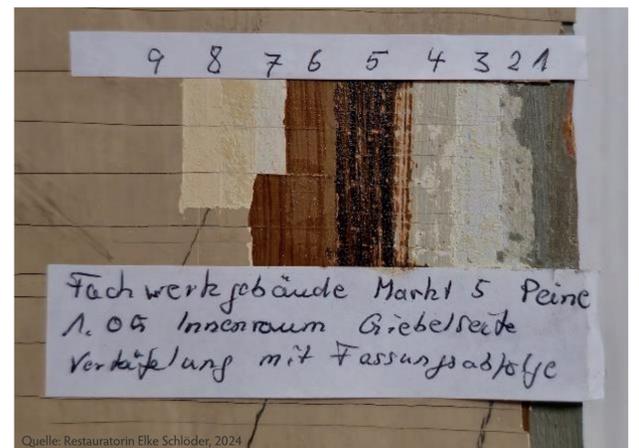
Fachwerkgebäude Markt 5 Peine
1. OG Innenraum Giebelseite
Vertäfelung mit Fassungsabfolge

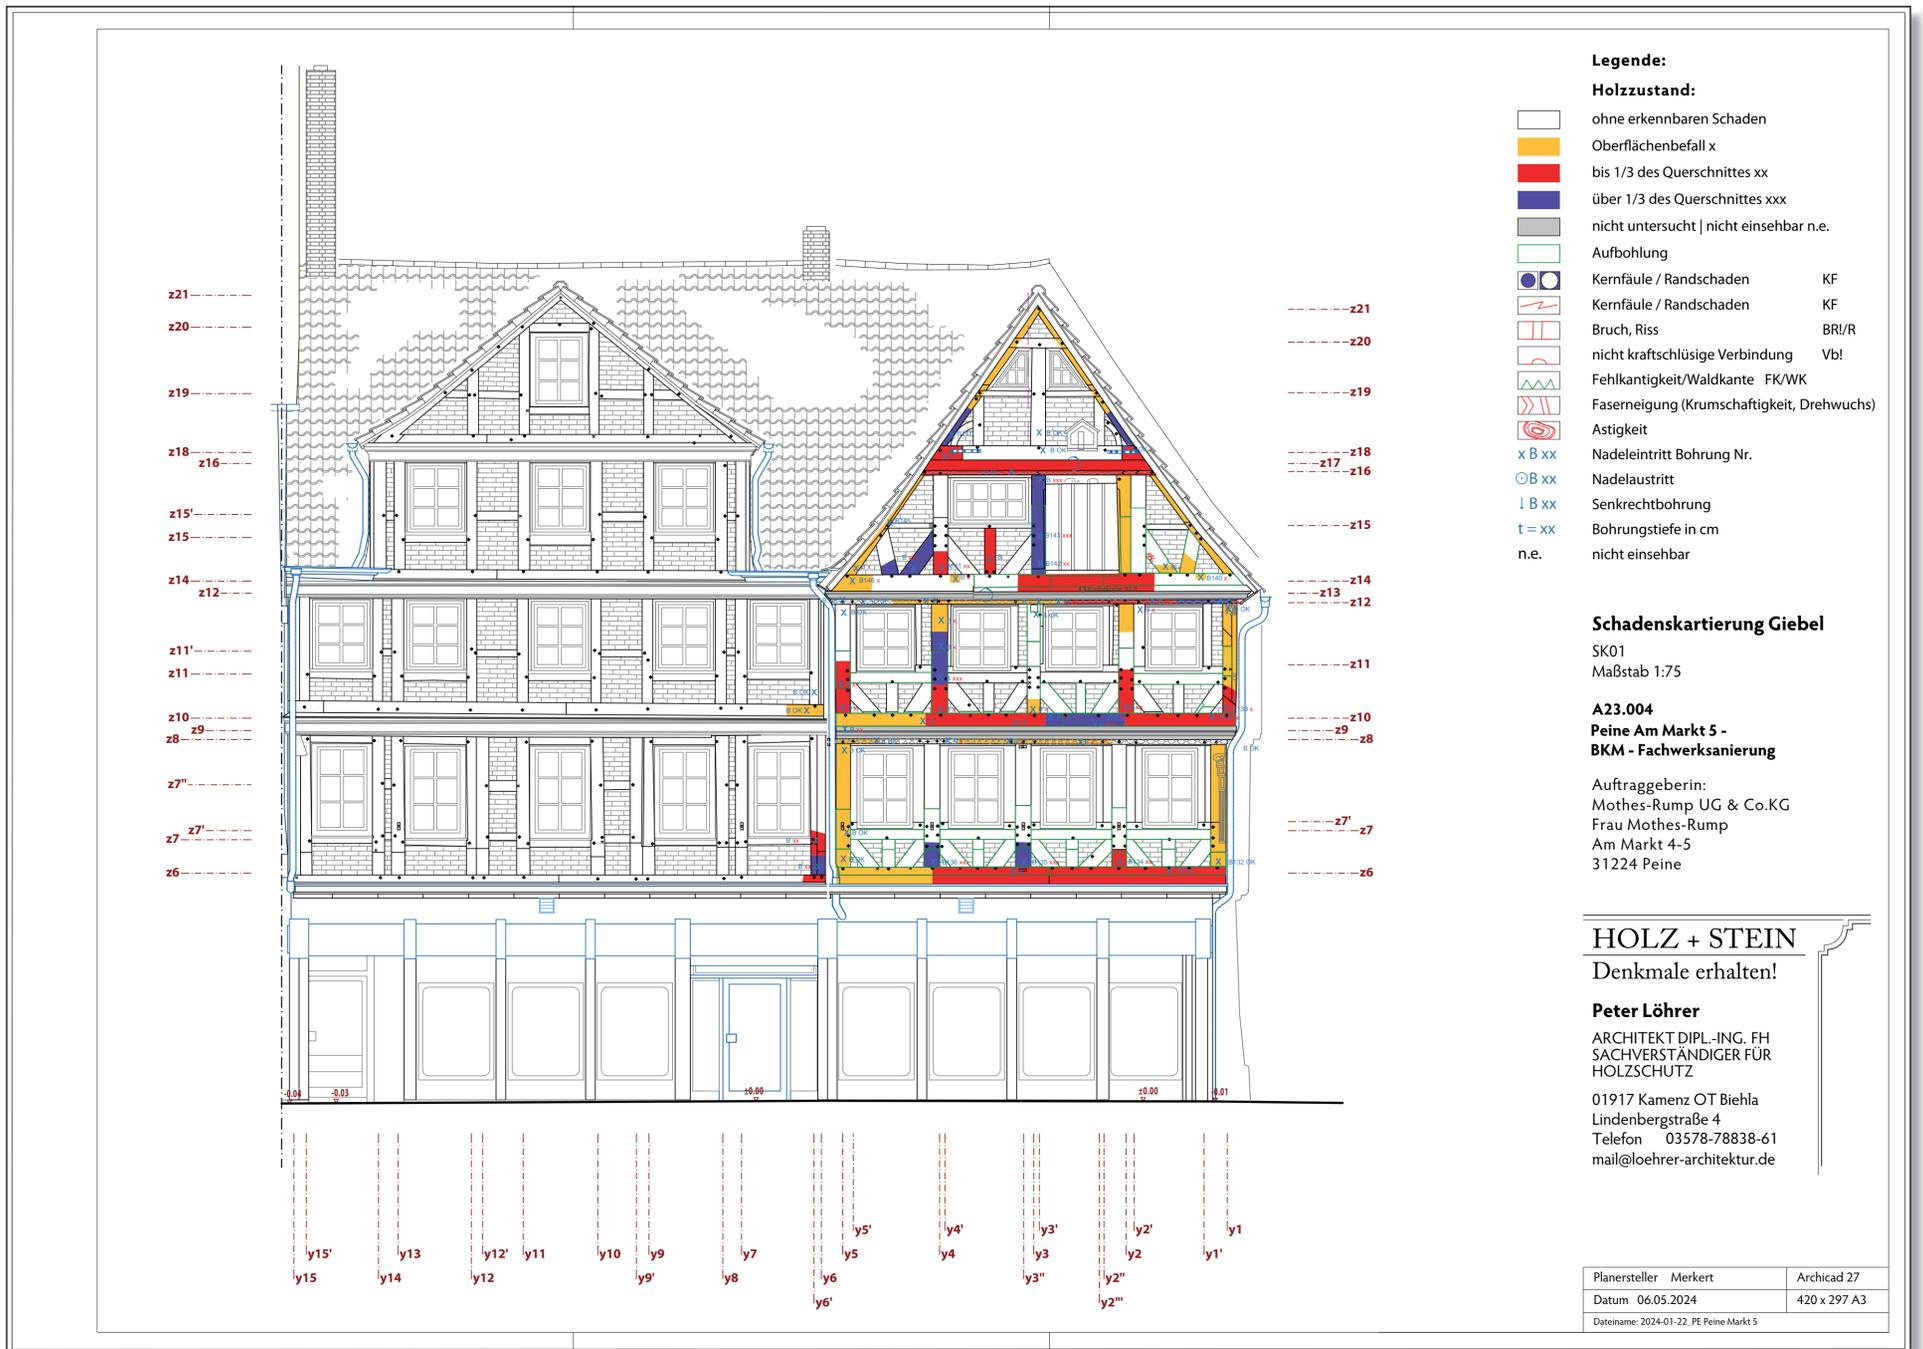
Die durch die Untersuchung festgestellten Schäden wurden in einer Schadenskartierung festgehalten. Durch die vielen Aufbohlungen vergangener Reparaturen zeigte sich der volle Schadensumfang erst nach Abnahme der Aufbohlungen: grob bebaute Bereiche, die z.B. bei der Abnahme des Schnitzwerkes entstanden sind, durch Feuchte und Insekten geschädigte Bauteile, insbesondere an den Geschosswellen im Bereich von Zapfenlöchern, Pilzbefall und zurückgeschnittene Originalsubstanz z.B. für die Vergrößerung der Fenster sowie optische Korrekturen der Fassade.
