Fachwerkgebäude Am Markt 5 in Peine – Fassadensanierung

Am Markt 5, 31224 Peine Sanierung der Giebel- und Trauffassade

012 Mauer- und Putzarbeiten

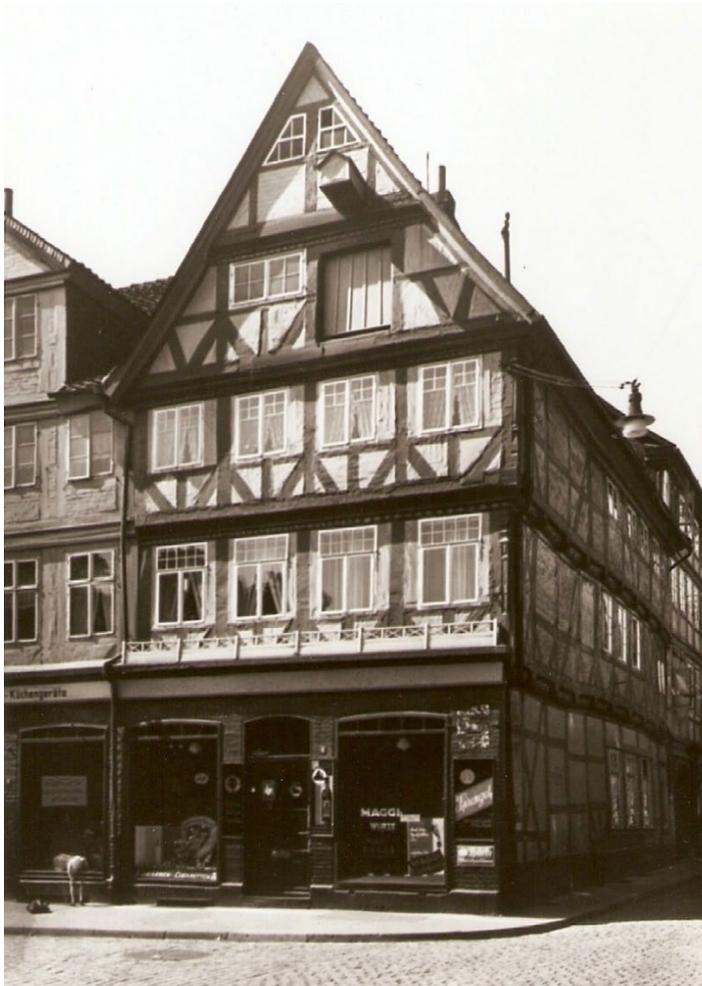
Bild 1: Die giebelständige Marktfassade des Fachwerkgebäudes Am Markt 5, erbaut im 17. Jahrhundert mit Blick in die Rosenthaler Straße, Zustand vermutlich um 1933. Die Baumaßnahme umfasst die Instandsetzung der Giebel- und der Trauffassade.

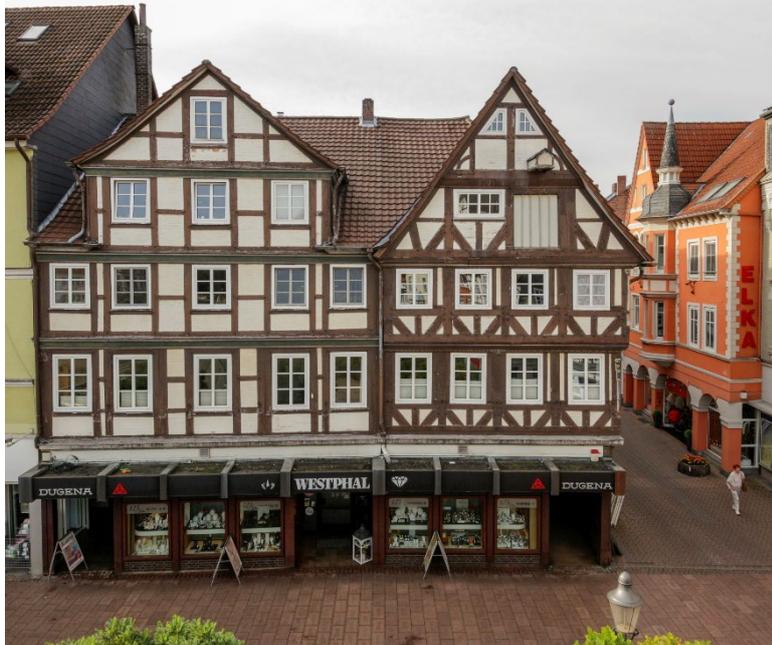
Bild 2: Ansicht Fassaden Am Markt 4 + 5. Die Sanierungsmaßnahme umfasst den giebelständigen Gebäudeteil rechts, der seine Traufe zur Rosenthaler Straße hat. Das frühere Schnitzwerk der Giebelfassade wurde vermutlich bereits um 1900 entfernt. Die Erdgeschosszone wurde zunächst um 1900, erneut 1949 vom Architekten van Norden und zur heutigen Fassung im Jahr 1978 umgebaut. Beim Umbau 1900 wurden vermutlich die Trauffassade-Gefache massiv bearbeitet. In der Erdgeschosszone der Rosenthaler Straße wurden 1978 umfangreiche Reparaturen ausgeführt. Das betonierte Gesims unter der Fachwerkswelle im Giebelobergeschoss verblieb von 1949 (van Norden). 1978 entstand die Metallfassade des Erdgeschosses entsprechend dem damaligen Zeitgeist. Im Zuge dieser Baumaßnahme entstand auch eine untypische Passage hinter der Erdgeschoss-Außenwand.

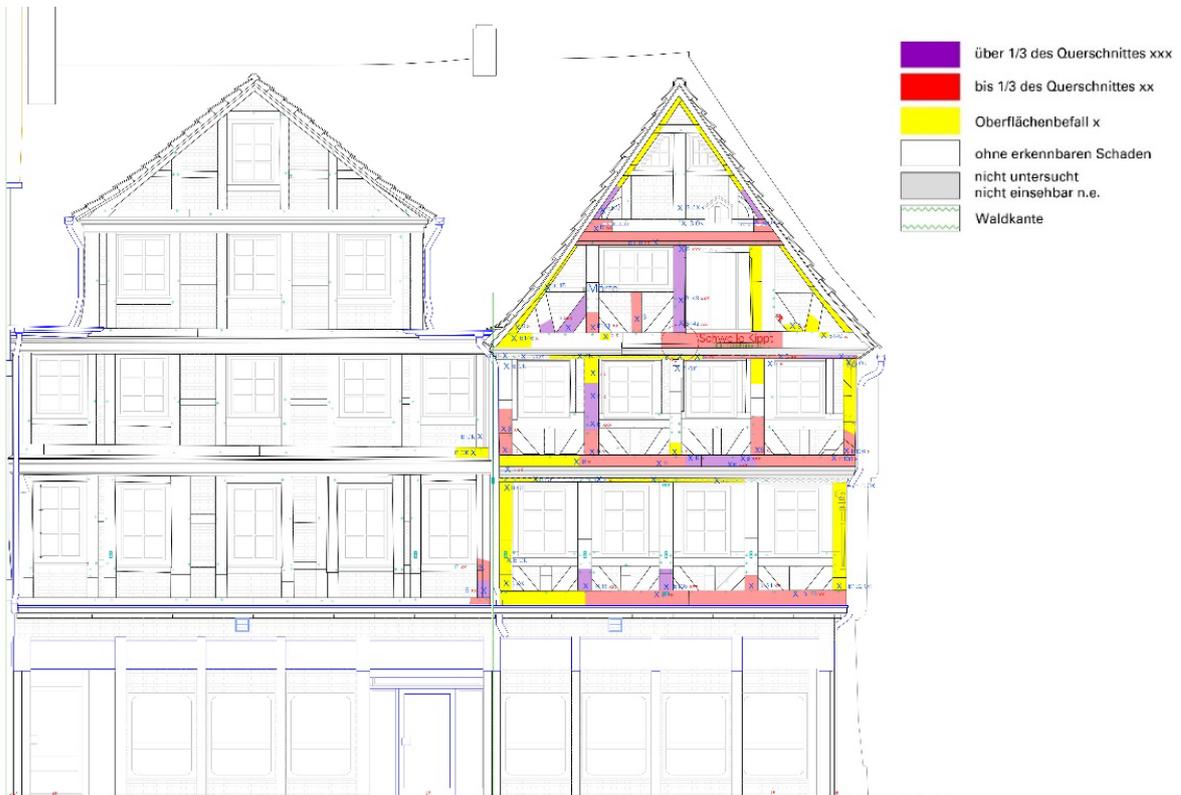
Bild 3: Auszug aus der Schadenskartierung in verformungstreuer Bauaufnahme 2023: Giebelfassade Fachwerkgebäude Am Markt 5, der linke Gebäudeteil (Am Markt 4) ist nicht Teil der Maßnahme

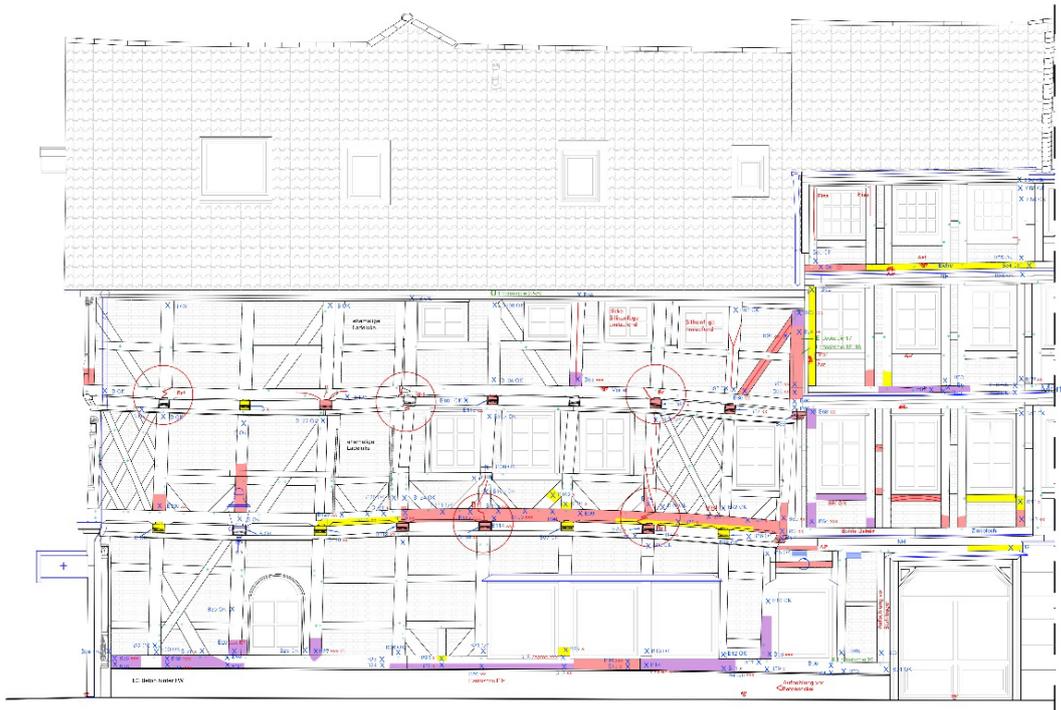
Bild 4: Auszug aus Schadenskartierung in verformungstreuer Bauaufnahme 2023:
Trauffassade Fachwerkgebäude Am Markt 5

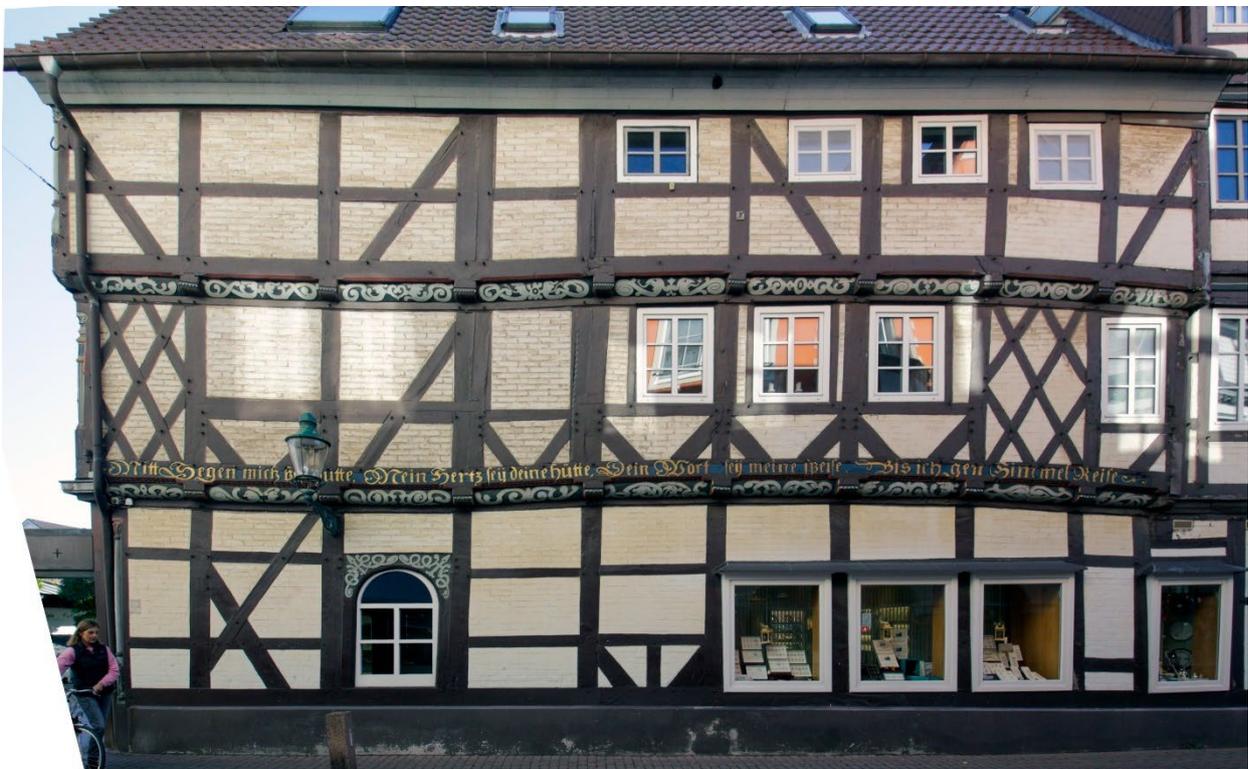
Bild 5: Blick auf die Trauffassade in der Rosenthaler Straße. Die Fassade war ursprünglich die nachrangige Schmuckfassade. Im Gegensatz zur Fassade am Markt blieb hier das Schnitzwerk weitgehend erhalten. Auffällig sind die enormen Verformungen in der Deckenebene, ablesbar an den Schwellen der Obergeschosse. Durch den Einbau einer betonierten Kellerdecke, Kelleraußenwände und der betonierten Sockelaufkantung unter der Erdgeschossschwelle sind keine Verformungen mehr zu erwarten.

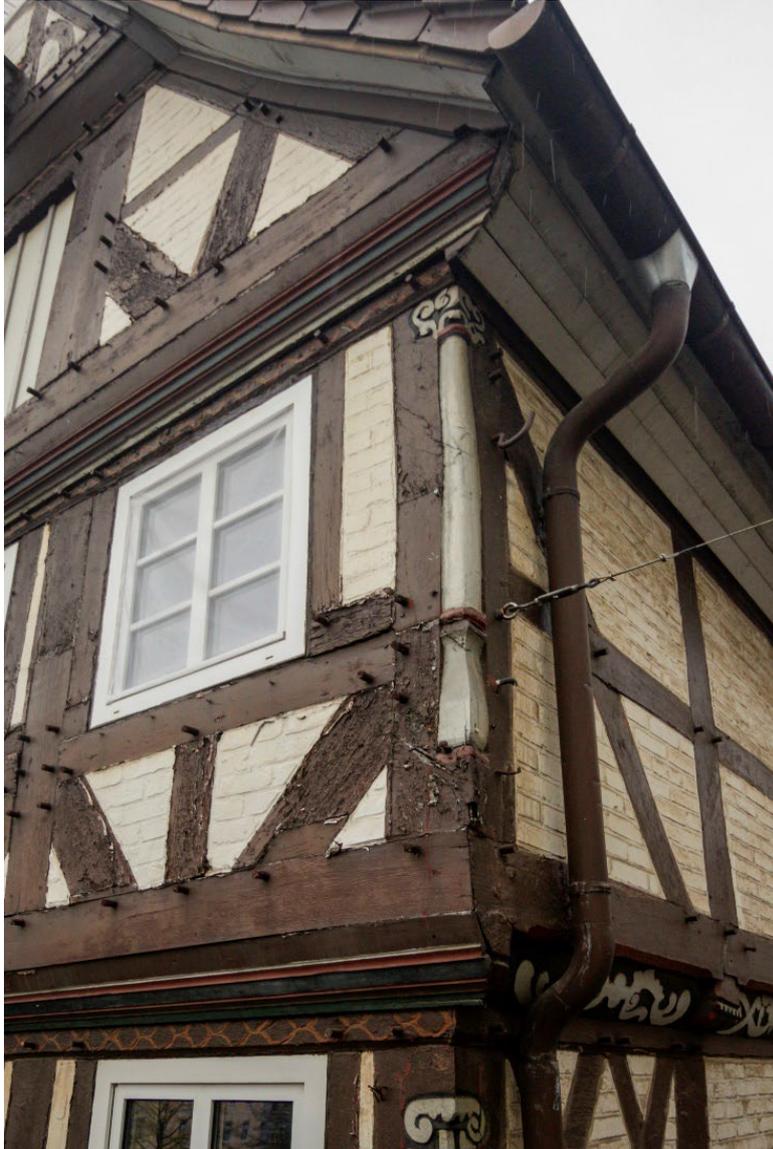
Bild 6:
An der Fassadenecke zum Markt sind in beiden Obergeschossen geschnitzte Eckstiele erhalten.

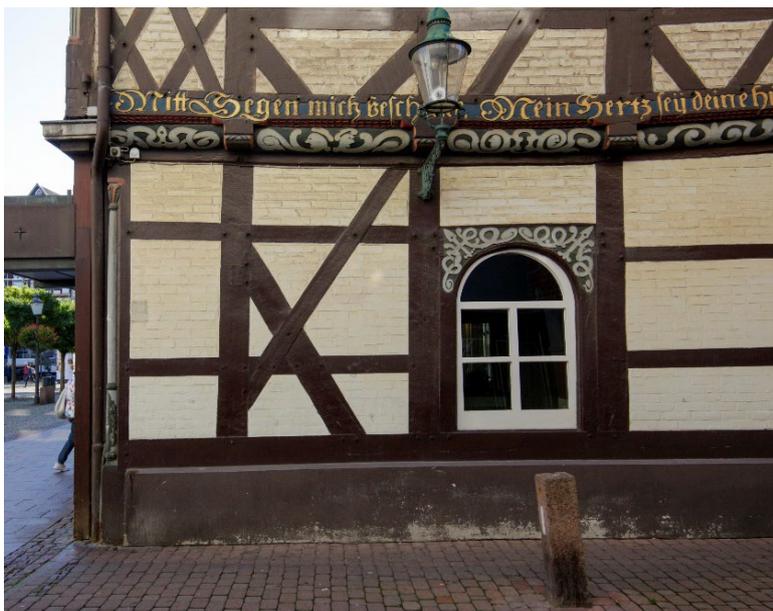
Bild 7:
Fassadenausschnitt Rosenthaler Straße mit geschnitztem Spruchband, verzierten Füllhölzern und Deckenbalkenköpfen sowie das Schnitzwerk eines früheren Portals

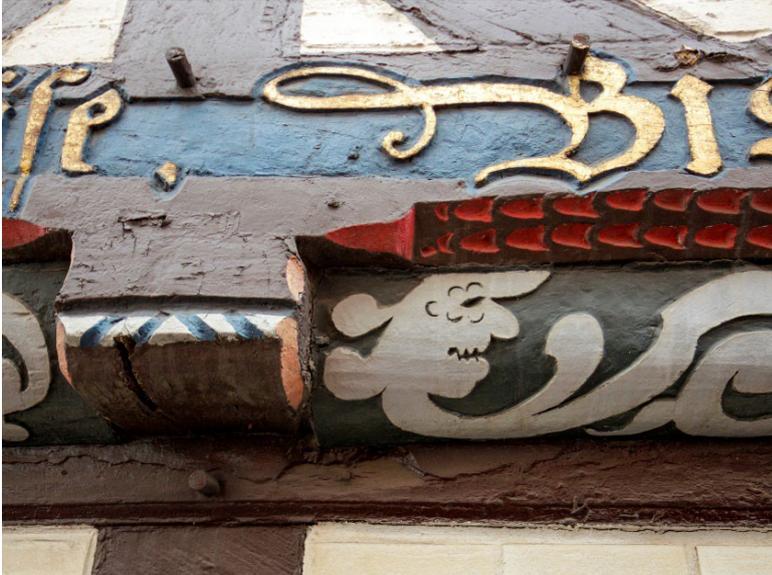
Bild 8:
Detailaufnahme des geschnitzten Spruchbandes, den verzierten Füllhölzern und der Deckenbalken. Priorität hat der Erhalt der geschnitzten Hölzer, auch wenn diese Schädigungen aufweisen.

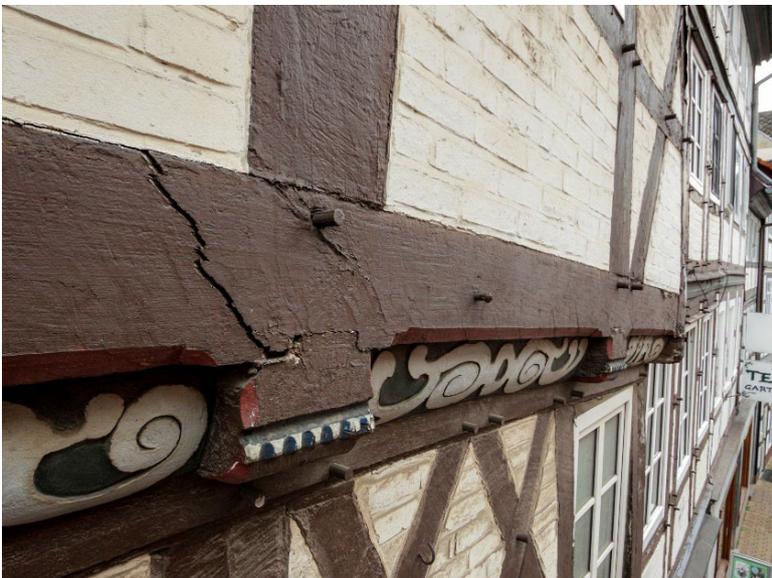
Bild 9:
Durch die starken horizontalen Verformungen weisen die Schwellen und Rähme mehrfach Brüche auf. Diese Brüche treten typisch an Schwachstellen wie Drehwuchs oder Astigkeit auf. Teils resultieren die Schwächungen wohl auch durch Pilzbefall von der Ober- und Rückseite aus. Alle neuen Reparaturen werden mit Altholz Eiche ausgeführt.

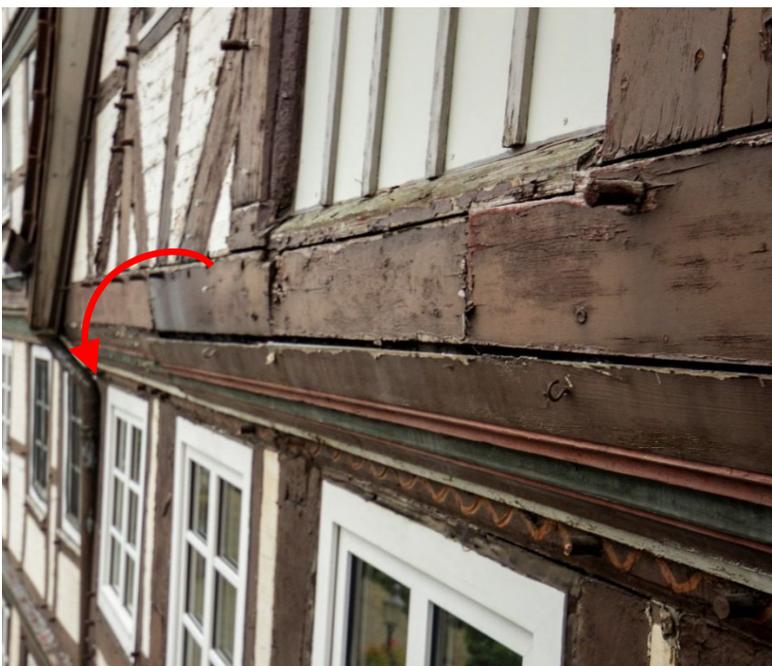
Bild 10:
An der Schwelle des Giebelfachwerks zeigt sich die Gefahr durch die zurückgeschnittenen Deckenbalkenköpfe: Die Schwelle dreht unter Belastung nach außen.
