## **Fachwerkgebäude Am Markt 5 in Peine – Fassadensanierung**

Am Markt 5, 31224 Peine Sanierung der Giebel- und Trauffassade

### **034 Malerarbeiten Leinöl, Kalk- und Silikatfarbe**

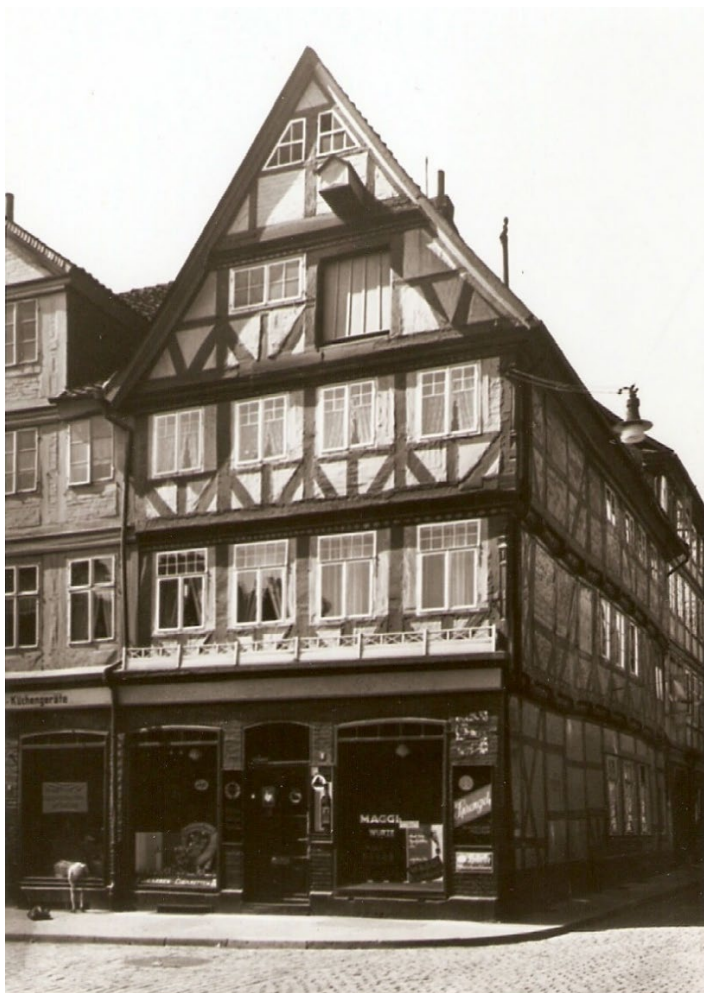
Bild 1: Die giebelständige Marktfassade des Fachwerkgebäudes Am Markt 5, erbaut im 17. Jahrhundert mit Blick in die Rosenthaler Straße, Zustand vermutlich um 1933. Die Baumaßnahme umfasst die Instandsetzung der Giebel- und der Trauffassade.

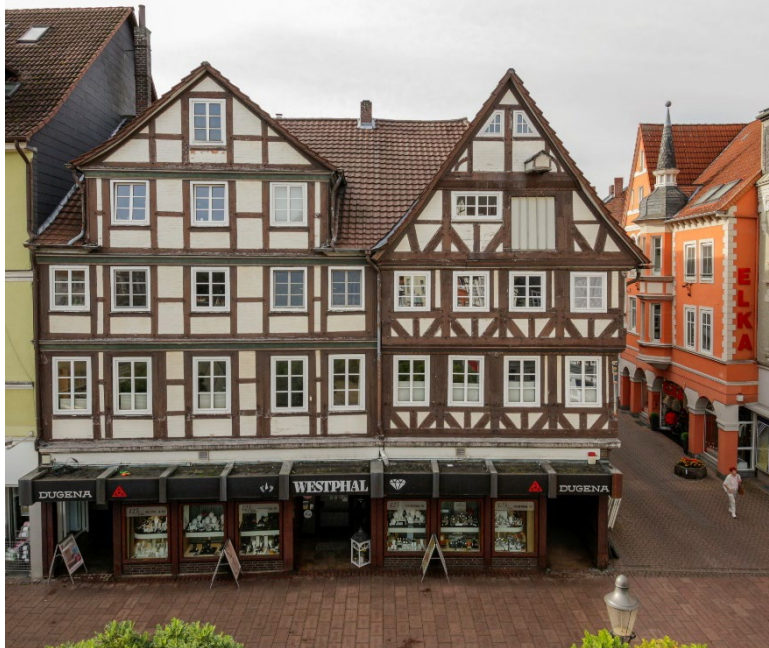
Bild 2: Ansicht Fassaden Am Markt 4 + 5.  
Die Sanierungsmaßnahme umfasst den giebelständigen Gebäudeteil rechts, der seine Traufe zur Rosenthaler Straße hat. Das frühere Schnitzwerk der Giebelfassade wurde vermutlich bereits um 1900 entfernt. Die Erdgeschosszone wurde zunächst um 1900, erneut 1949 vom Architekten van Norden und zur heutigen Fassung im Jahr 1978 umgebaut. Beim Umbau 1900 wurden vermutlich die Trauffassade-Gefache massiv bearbeitet. In der Erdgeschosszone der Rosenthaler Straße wurden 1978 umfangreiche Reparaturen ausgeführt. Das betonierte Gesims unter der Fachwerkschwelle im Giebelobergeschoss verblieb von 1949 (van Norden). 1978 entstand die Metallfassade des Erdgeschosses entsprechend dem damaligen Zeitgeist. Im Zuge dieser Baumaßnahme entstand auch eine untypische Passage hinter der Erdgeschoss-Außenwand.

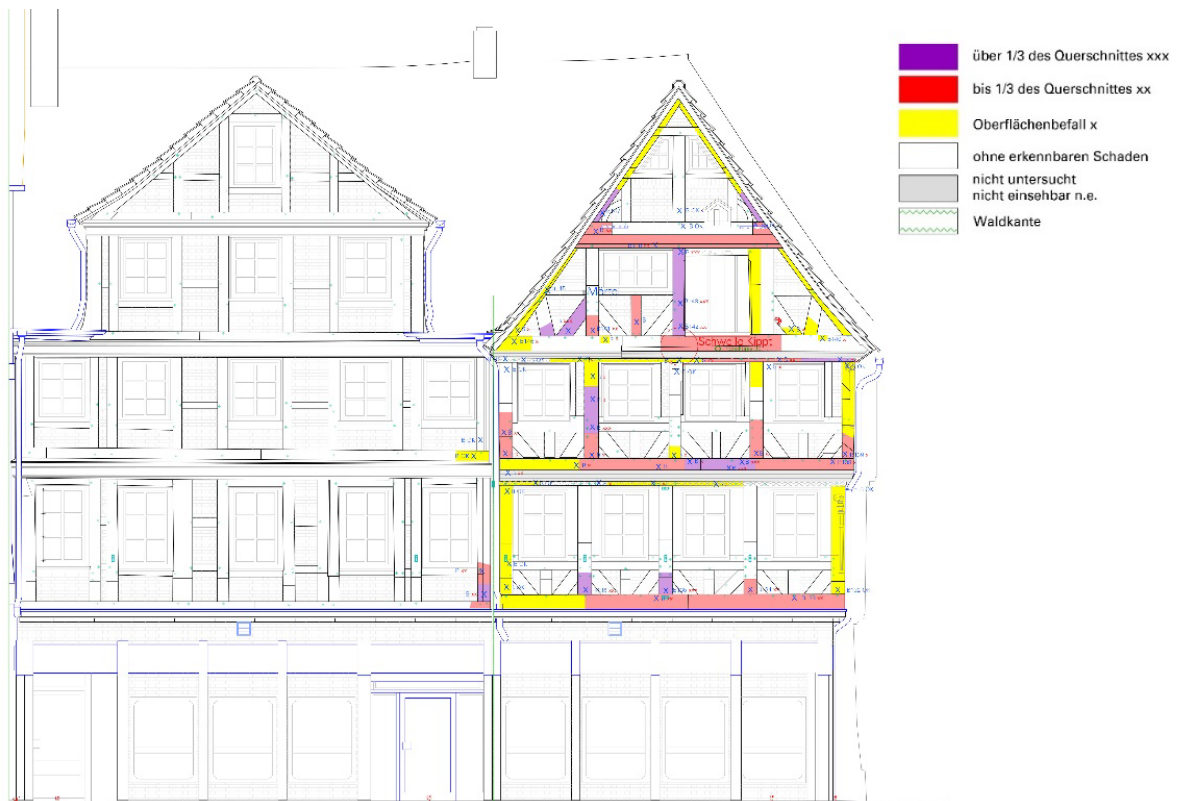
Bild 3: Auszug aus der Schadenskartierung in verformungstreuer Bauaufnahme 2023:  
Giebelfassade Fachwerkgebäude Am Markt 5, der linke Gebäudeteil (Am Markt 4) ist nicht Teil der Maßnahme

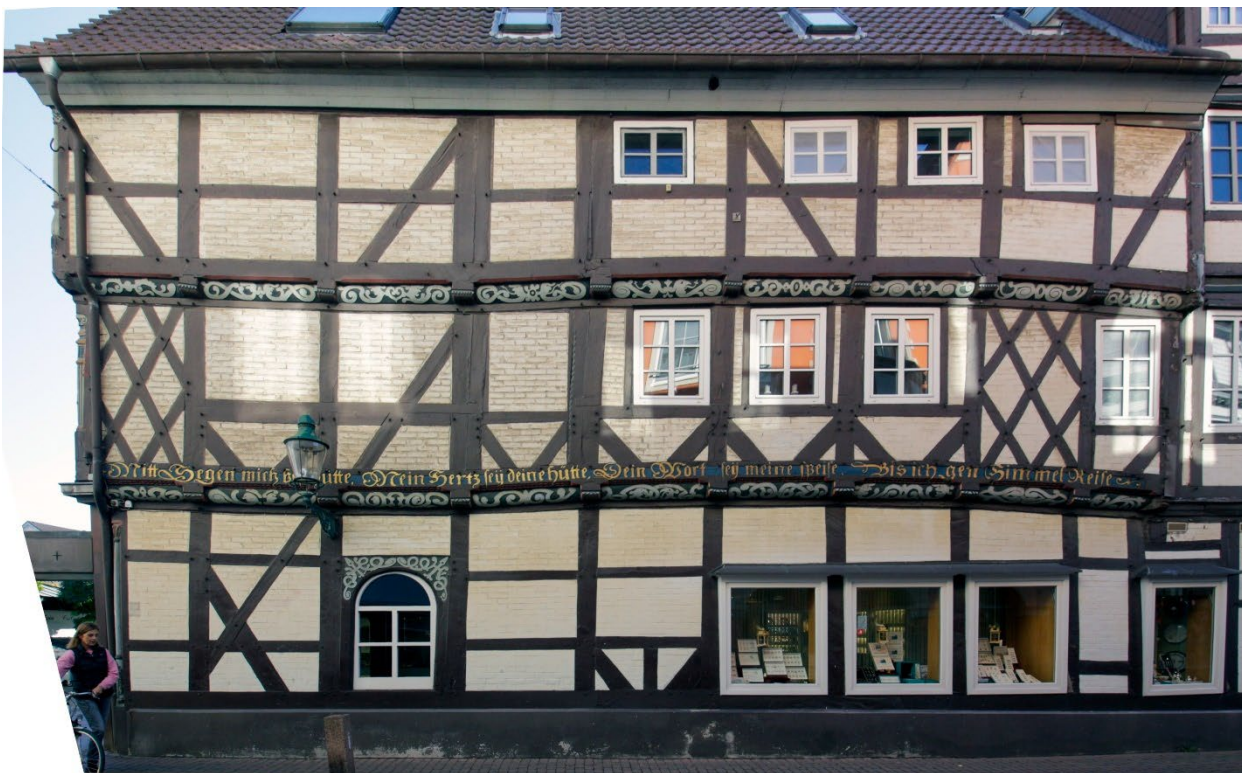
Bild 5: Blick auf die Trauffassade in der Rosenthaler Straße. Die Fassade war ursprünglich die nachrangige Schmuckfassade. Im Gegensatz zur Fassade am Markt blieb hier das Schnitzwerk weitgehend erhalten. Auffällig sind die enormen Verformungen in der Deckenebene, ablesbar an den Schwellen der Obergeschosse. Durch den Einbau einer betonierten Kellerdecke, Kelleraußenwände und der betonierten Sockelaufkantung unter der Erdgeschossschwelle sind keine Verformungen mehr zu erwarten.

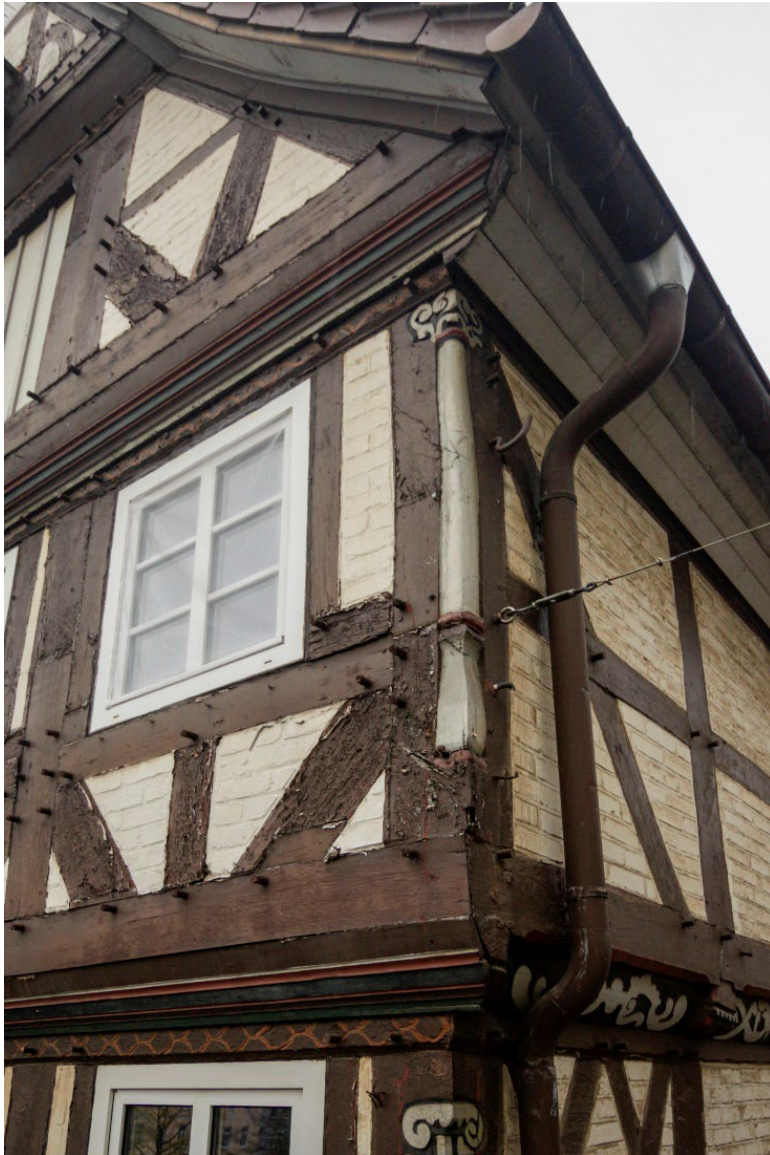
Bild 6:

An der Fassadenecke zum Markt sind in beiden Obergeschossen geschnitzte Eckstiele erhalten.

Die Fassade Rosenthaler Straße hat einen sehr dichten Anstrich auf den Holzbalken. Teilweise sind die Oberflächen mit Glasfaserpachtel geglättet. Der gesamte, stark diffusionshemmende Beschichtungsaufbau muss entfernt werden (Strahlarbeiten durch die Zimmerer).

Die Giebelfassade hingegen ist geprägt von abblättrenden Beschichtungen. Darunter kommen Rot- und Brauntöne zum Vorschein. (Die restauratorische Untersuchung erfolgt erst nach der Einrüstung, vor den Strahlarbeiten).

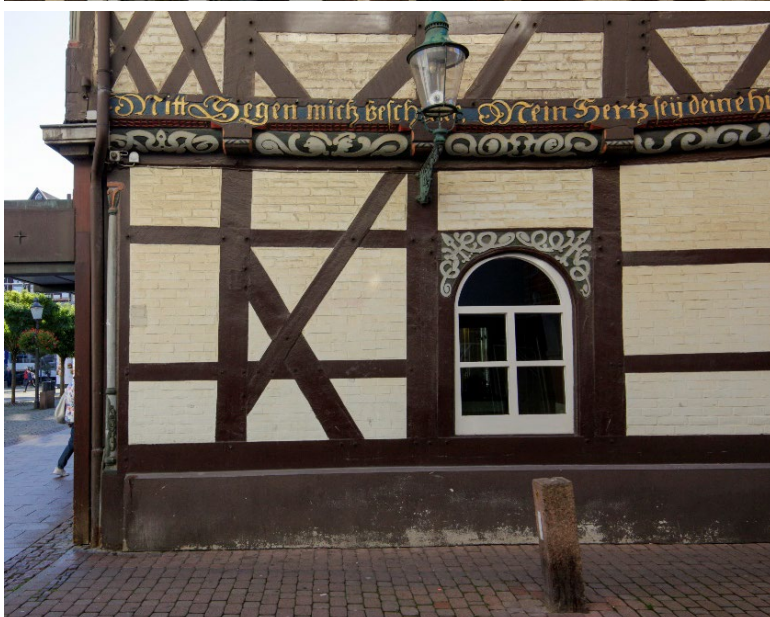
Bild 7:

Fassadenausschnitt Rosenthaler Straße mit geschnitztem Spruchband, verzierten Füllhölzern und Deckenbalkenköpfen sowie das Schnitzwerk eines früheren Portals

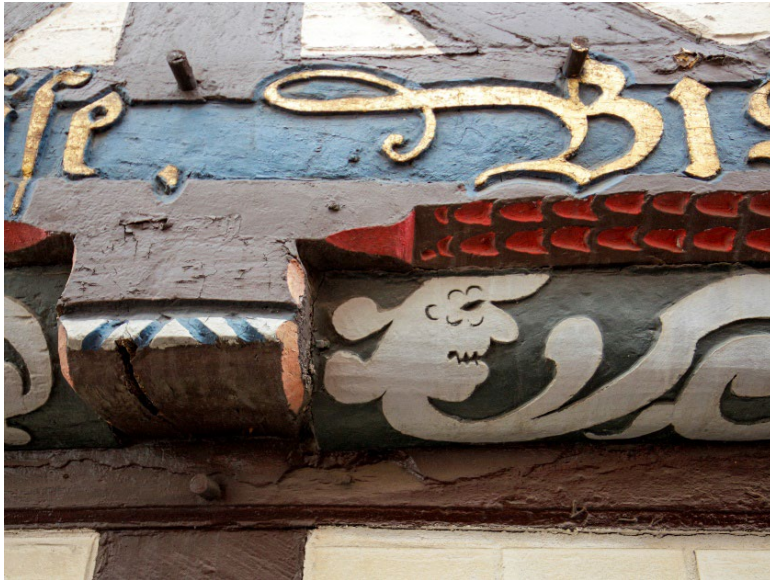
Bild 8:  
Detailaufnahme des geschnitzten Spruchbandes, den verzierten Füllhölzern und der Deckenbalken. Priorität hat der Erhalt der geschnitzten Hölzer, auch wenn diese Schädigungen aufweisen.

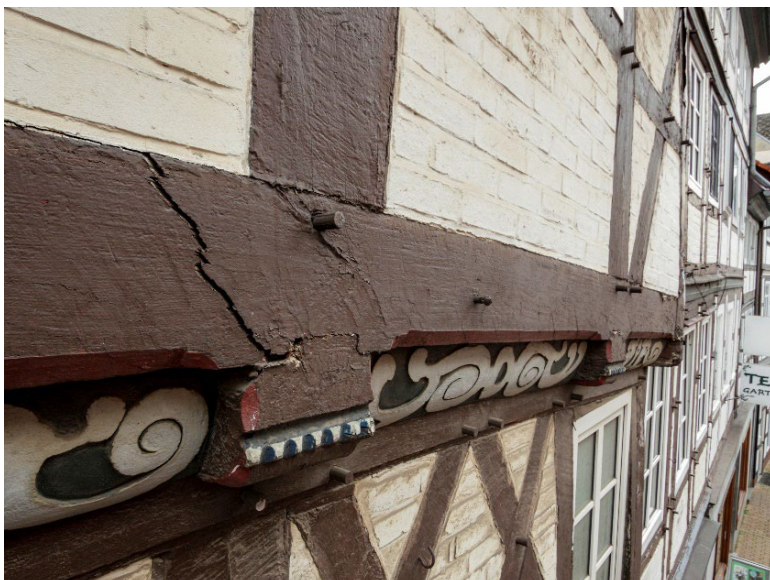
Bild 9:  
Durch die starken horizontalen Verformungen weisen die Schwellen und Rähme mehrfach Brüche auf. Diese Brüche treten typisch an Schwachstellen wie Drehwuchs oder Astigkeit auf. Teils resultieren die Schwächungen wohl auch durch Pilzbefall von der Ober- und Rückseite aus. Alle neuen Reparaturen werden mit Altholz Eiche ausgeführt.

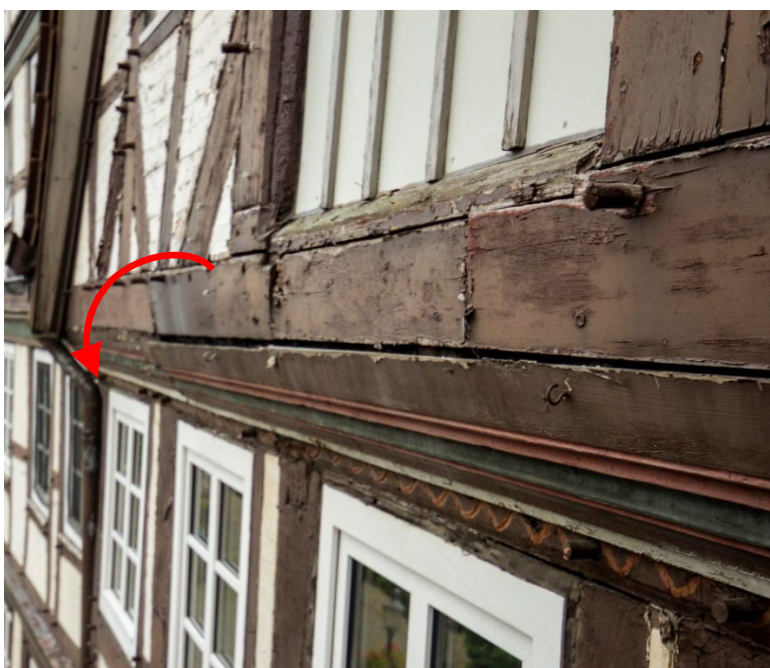
Bild 10:  
An der Schwelle des Giebfachwerks zeigt sich die Gefahr durch die zurückgeschnittenen Deckenbalkenköpfe: Die Schwelle dreht unter Belastung nach außen.
